# Wallenbergs ansiktslyft

Wallenbergs mur vid Stockholms stadshus har genomgått en omfattande restaurering. Drygt 200 nya bitar kalksten har satts på plats inför 100-årsjubileet av Ragnar Östbergs mästerverk.

**Projekt:** Wallenbergs mur, Kvarteret Eldkvarnen 1, Stockholm.

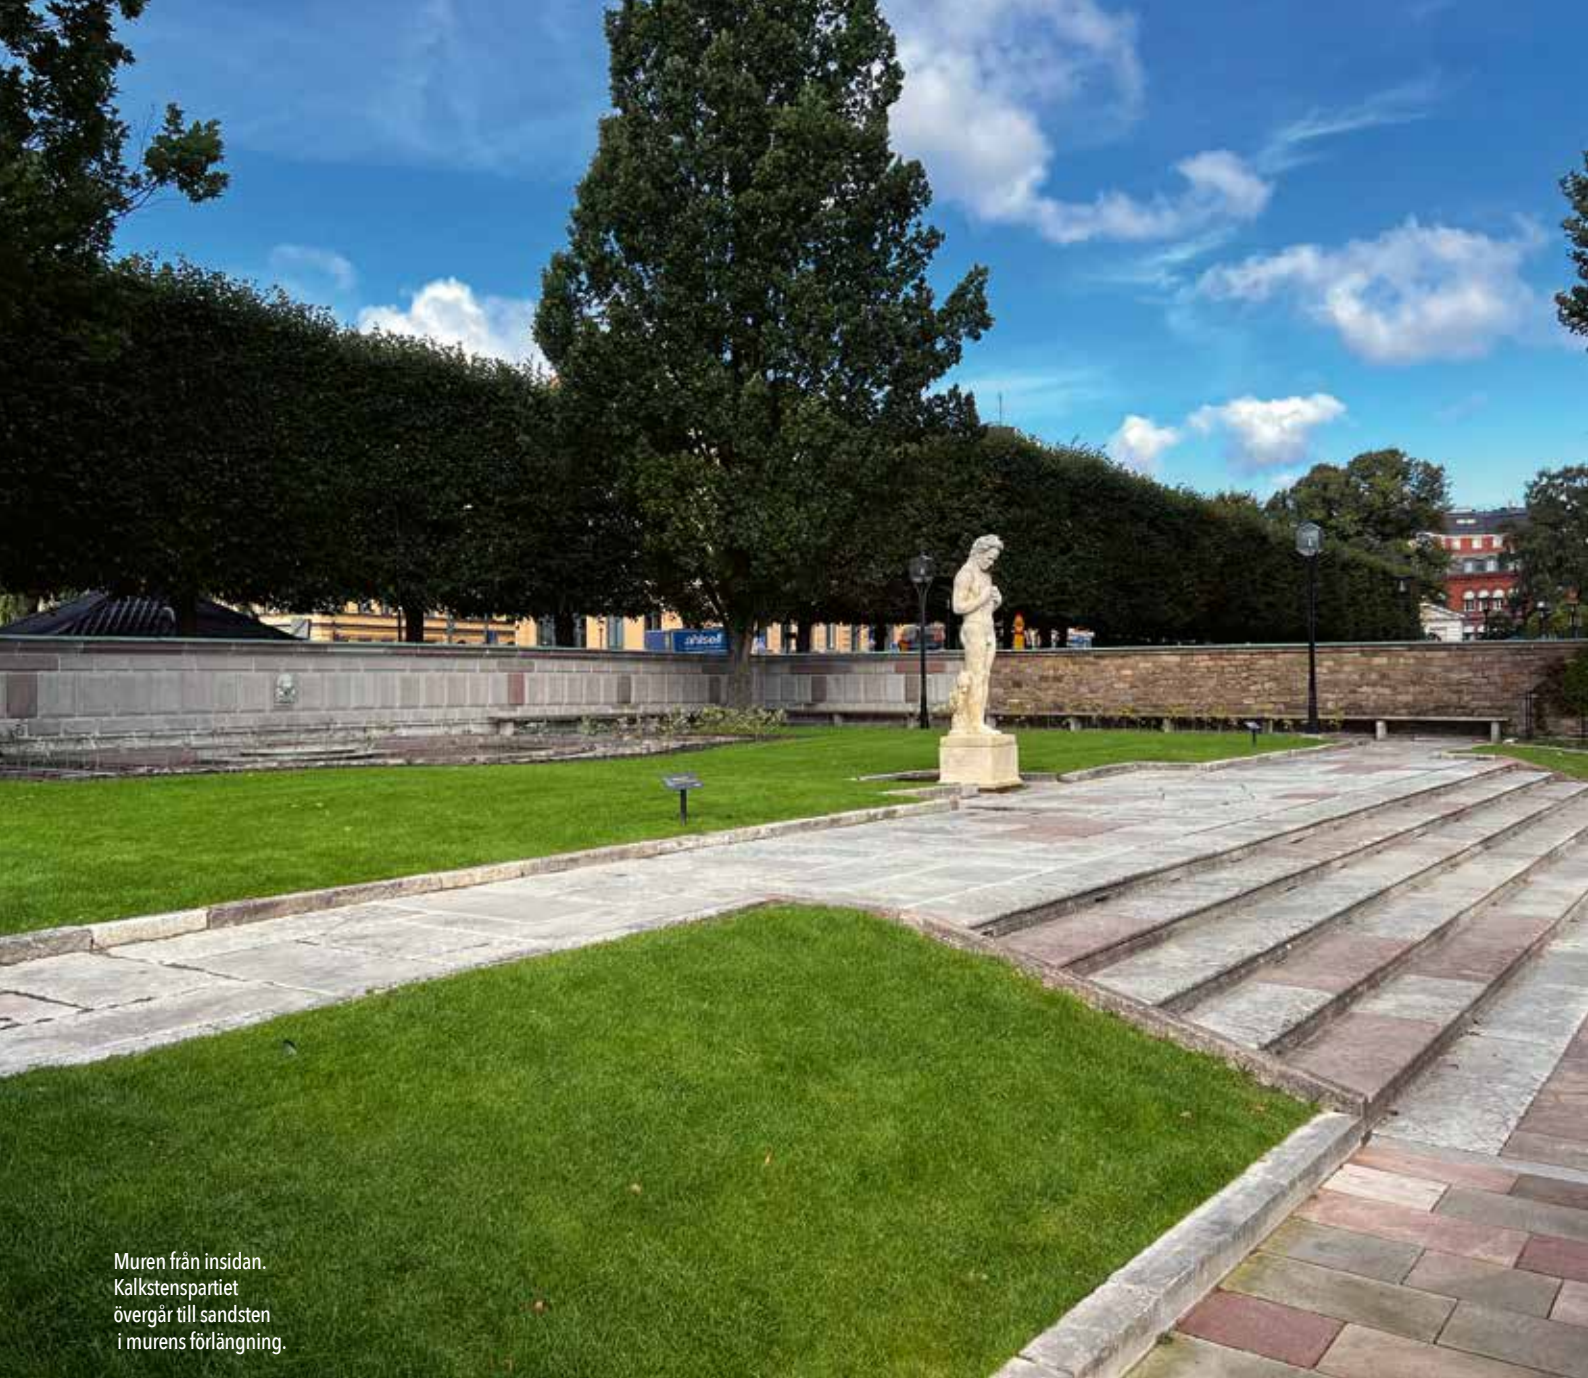
Muren från insidan.  
Kalkstenspartiet  
övergår till sandsten  
i murens förlängning.

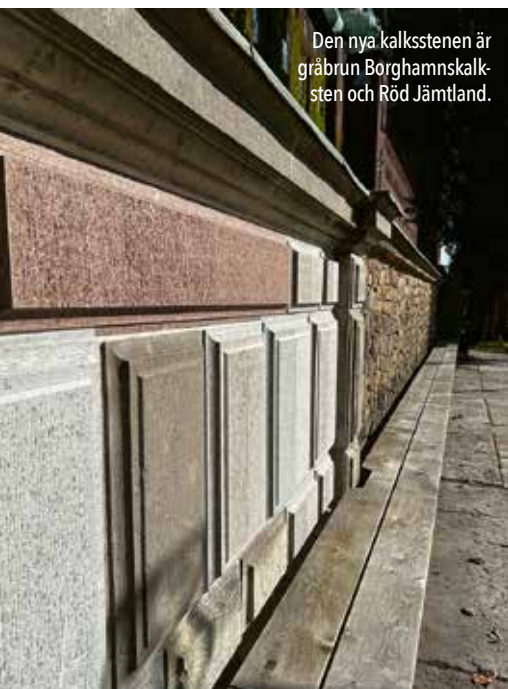
Den nya kalksstenen är  
gråbrun Borghamnskalk-  
sten och Röd Jämtland.

Efter inventeringen bestämdes bland annat att drygt 200 bitar av den vittrade kalkstenen skulle bytas ut mot nyttillverkade bitar i gråbrun Borghamnskalksten och kalkstenen Röd Jämtland.

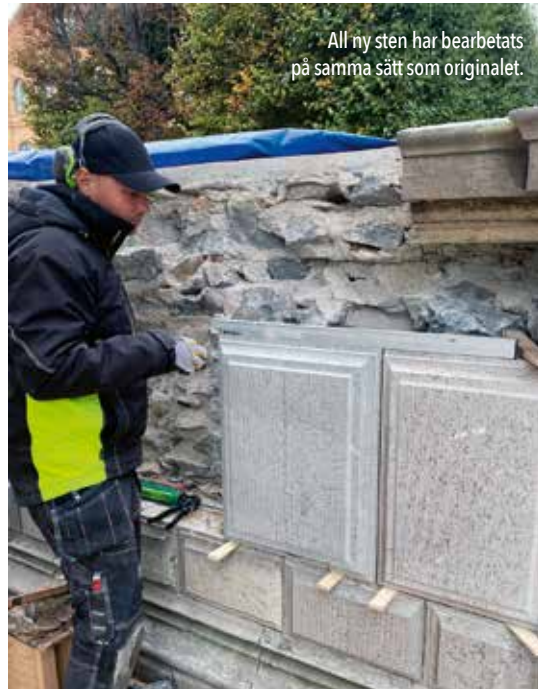
All ny sten har bearbetats  
på samma sätt som originalet.

– All ny sten har huggits på samma sätt som den ursprungliga, plana ytor har lågerhuggits och profilerade delar och skråkanter har behuggits med bredmejsel, säger Mikael Traung.

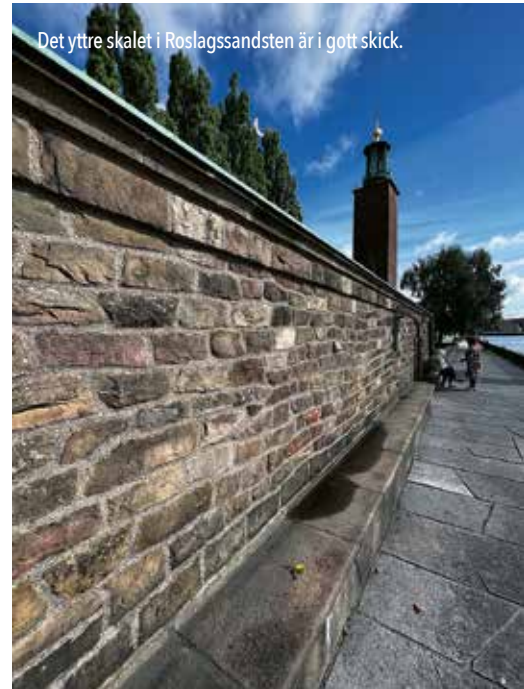
Det yttre skalet i Roslagssandsten är i gott skick.
